Ficha	Elemento	Parroquia
3.5-01	Fonte do Pazo de Quiroga	San Román de Cervantes (San Román)
3.5-02	Fonte en Piornedo	Donís (San Fiz)
3.5-03	Fonte en A Horta	Lamas (San Xiao)

Elemento: Fonte do Pazo de Quiroga
Parroquia: San Román de Cervantes (San Román)

Elemento: Fonte en Piornedo
Parroquia: Donís (San Fiz)

Elemento: Fonte en A Horta
Parroquia: Lamas (San Xiao)

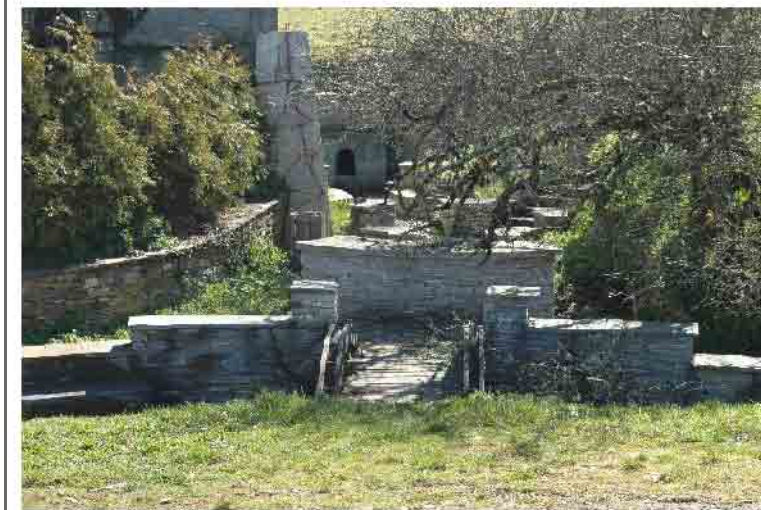
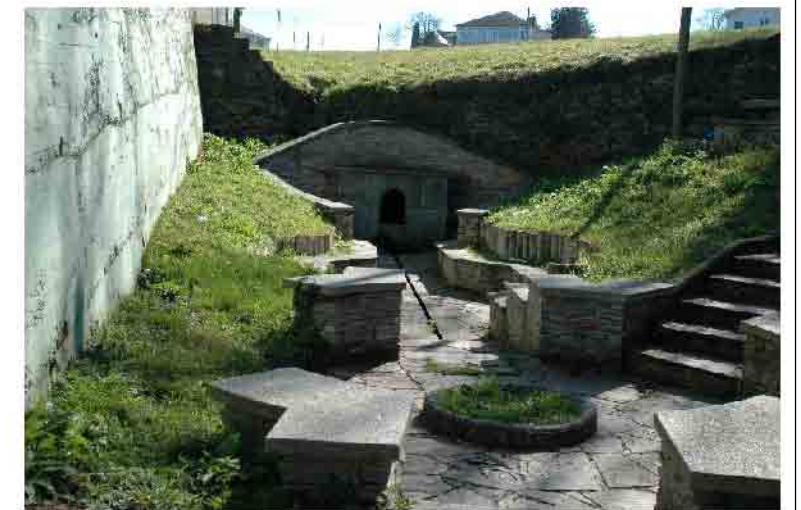
FOTOGRAFÍAS:

ESTADO DE CONSERVACIÓN: Bo

Fonte de dous canos. O muro do que saen os canos é de sillares de xisto. O entorno da fonte foi reformado hai pouco tempo facendo unha canle para a auga e pavimentación ao seu redor.

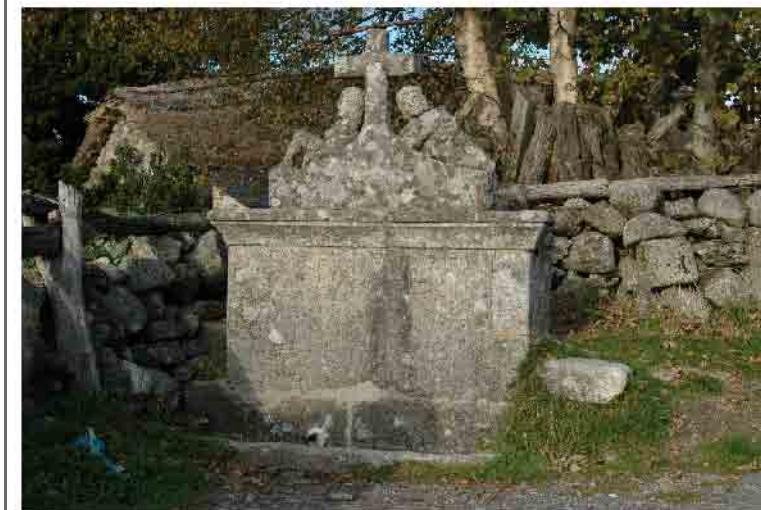
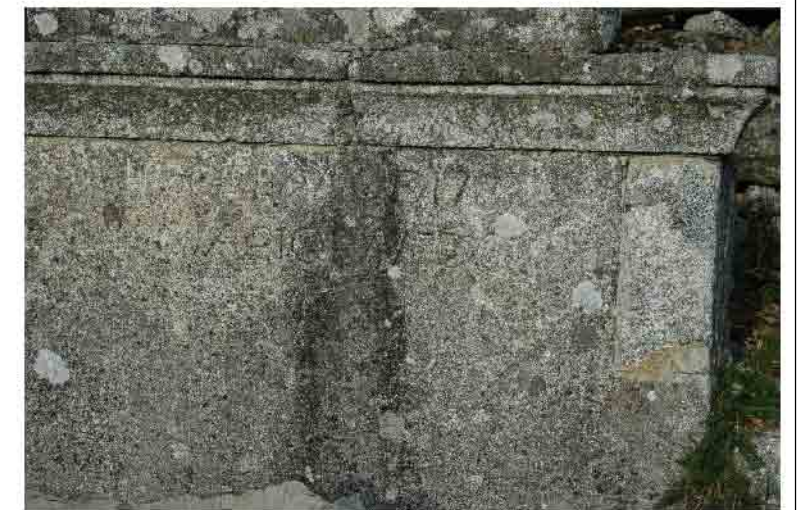
FOTOGRAFÍAS:

ESTADO DE CONSERVACIÓN: Regular

Fonte dun solo cano. O muro do que sae o cano é de cantería de gra e ten unha inscrición nel. O muro está rematado cunha cruz e con dúas figuras tamén de gra.

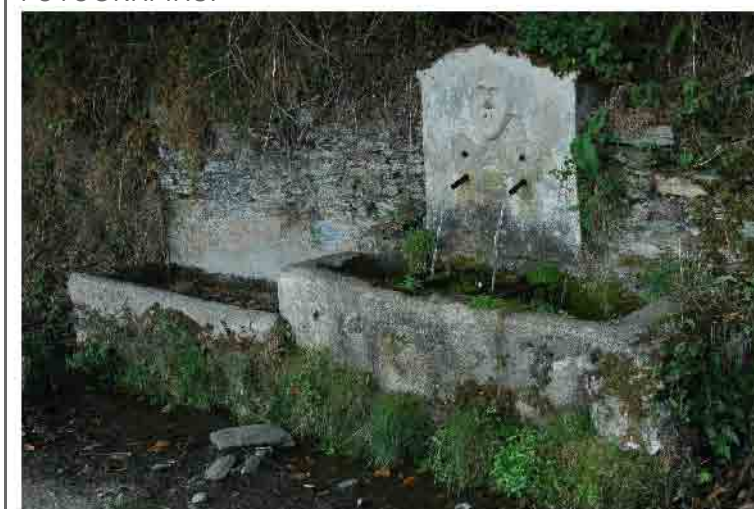
FOTOGRAFÍAS:

ESTADO DE CONSERVACIÓN: Regular

Fonte de dous canos con frontis de granito rematado en forma circular cunha cara tallada nel. A auga cae nunha pia rectangular de cachotería de xisto recebada.
