Ficha	Elemento	Parroquia
2.3-01	Casa con Escudo-Pazo de Quiroga	San Román de Cervantes (San Román)
2.3-02	Casa del Moral-Solariega	San Román de Cervantes (San Román)
2.3-03	Pazo de Vilar	Donís (San Fiz)
2.3-04	Casa Pazo no Pando	O Pando (Santa María)
2.3-05	Pazo de Saavedra	Vilarello (Santa María)

Elemento: Casa con Escudo-Pazo de Quiroga  
Parroquia: San Román de Cervantes (San Román)

Nº ficha: 2.3-01  
Plano de ordenación: OT-14

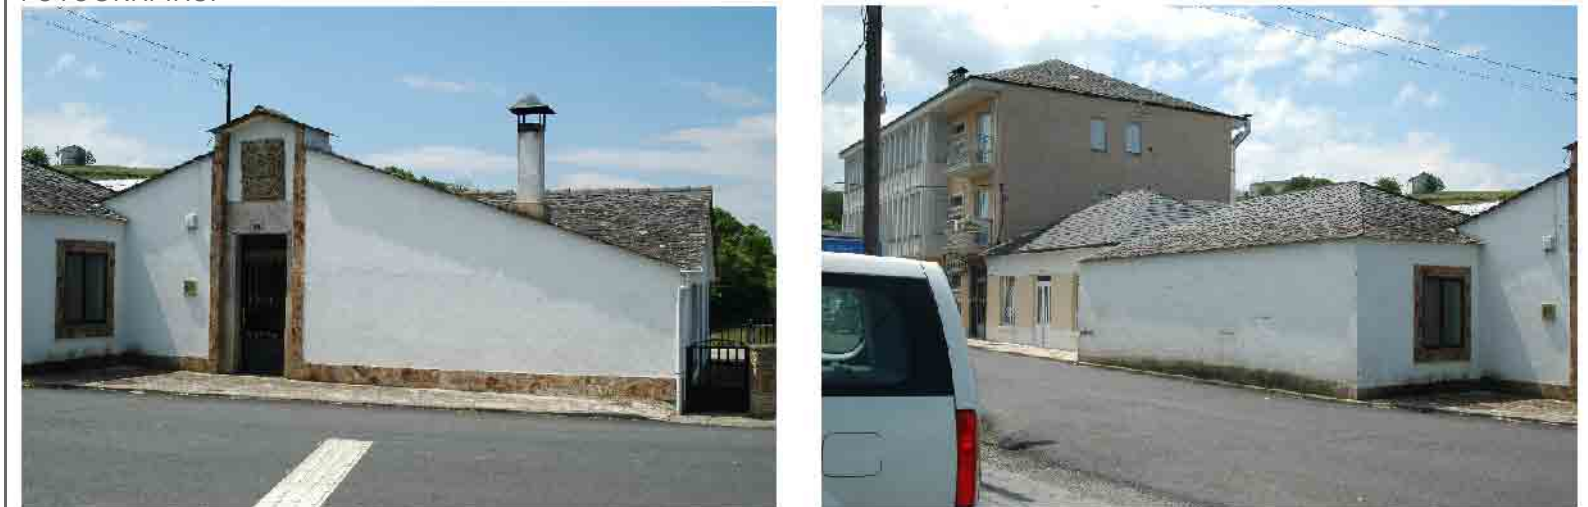
**FOTOGRAFÍAS:**

ESTADO DE CONSERVACIÓN: Bo

Casa na rúa principal de San Román, capital do municipio, cun escudo de dous cuartais: o superior con tres flores de lis, media lúa con estrela e catro gavelas; e o inferior con castelo máis guerreiro cun animal ferido. O antigo Pazo de Quiroga que tamén tiña Capela foi dividido en dúas propiedades, o escudo quedou na fachada dunha delas. Da traza do Pazo apenas queda nada, o actual hotel foi levantado encima do que fora o Pazo, quedan restos das cuadras e da Capela e unha construción menor na que se atopa o escudo.

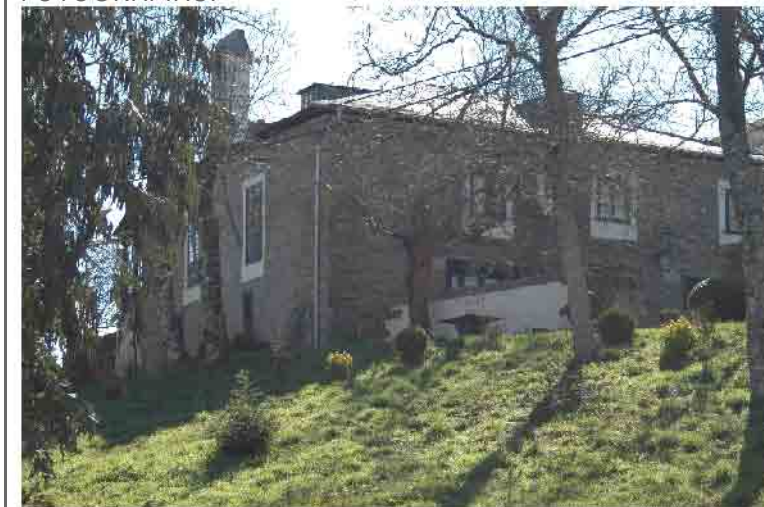
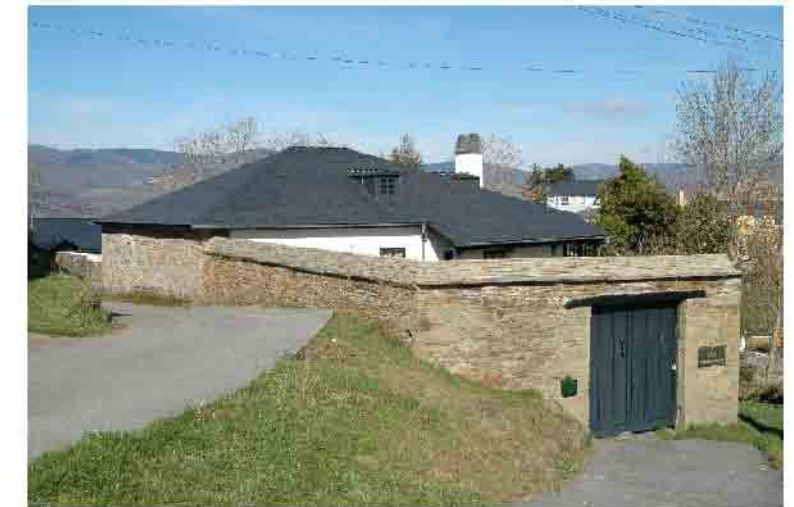
**FOTOGRAFÍAS:**

ESTADO DE CONSERVACIÓN: Bo

Casa tradicional pertence á Familia de los Témez, conserva un escudo. É un volume case cúbico que xorde dunha planta case cadrada, con dous andares e balcón no primeiro andar, ten un patio ó que se accede por un pórtico cuberto con portón de madeira. A casa foi en tempos a casa do concello e logo volveu os seus propietarios. Hoxe en día é unha casa de turismo rural rexentada pola mesma familia. Foi recuperada completamente dun xeito moi tradicional, cos mesmos materiais orixinais. Recuperáronse as carpinterías interiores e exteriores, as lousas de xisto da cuberta empregáronse para os solados de parte da planta baixa.

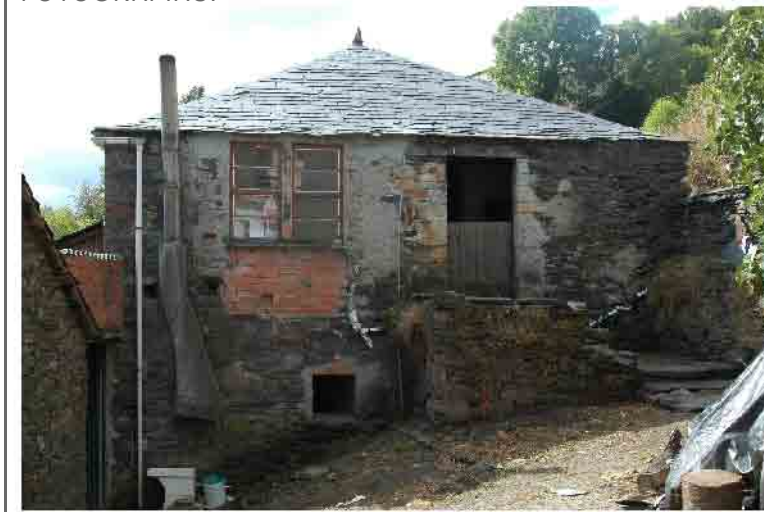
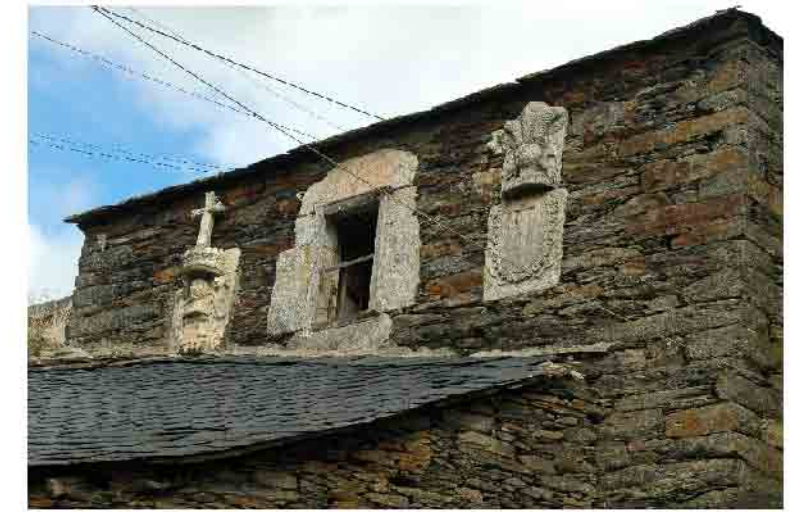
FOTOGRAFÍAS:

ESTADO DE CONSERVACIÓN: Regular  
GRAO DE PROTECCIÓN: Estructural

Atópase no medio da aldea, de difícil acceso nunha pronunciada aba. Mal estado de conservación con varios alpendres engadidos que desvirtúan a edificación. Planta rectangular con cuberta de lousa e dúas plantas. Na fachada principal hai dous escudos. Muros de fábrica de cachotería. En tempos tivo unha capela, hoxe en día non se conserva.

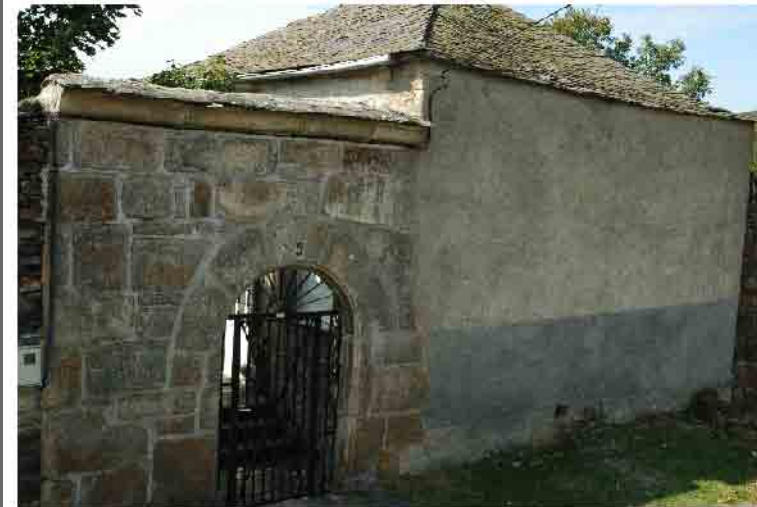
FOTOGRAFÍAS:

ESTADO DE CONSERVACIÓN: Regular  
GRAO DE PROTECCIÓN: Estructural

O edificio hoxe en día é de nova planta, mantendo o portal co acceso en arco. Non conserva a pedra heráldica. Conserva un hórreo no xardín coa cuberta de lousas de xisto.

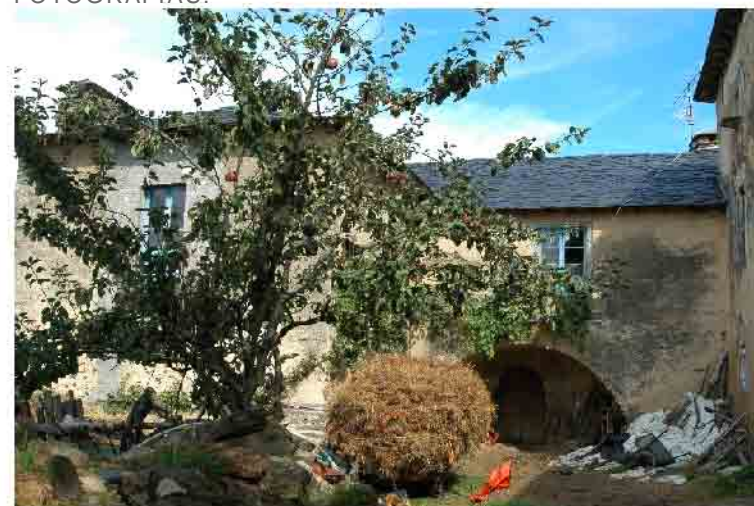
**FOTOGRAFÍAS:**

ESTADO DE CONSERVACIÓN: Regular

O Pazo non conserva nin os escudos nin a capela. É unha construción composta de varios volumes a base de fortes muros de cachotería revocados, e con grandes sillares de reforzo nas ventás, consérvanse as carpinterías de madeira. As cubertas son a base de lousas de xisto. Destacan uns arcos alintelados nas plantas baixas.
